Incidente en el Sistema Eléctrico Peninsular Español el 28 de abril de 2025

18/06/2025

Dirección General de Operación

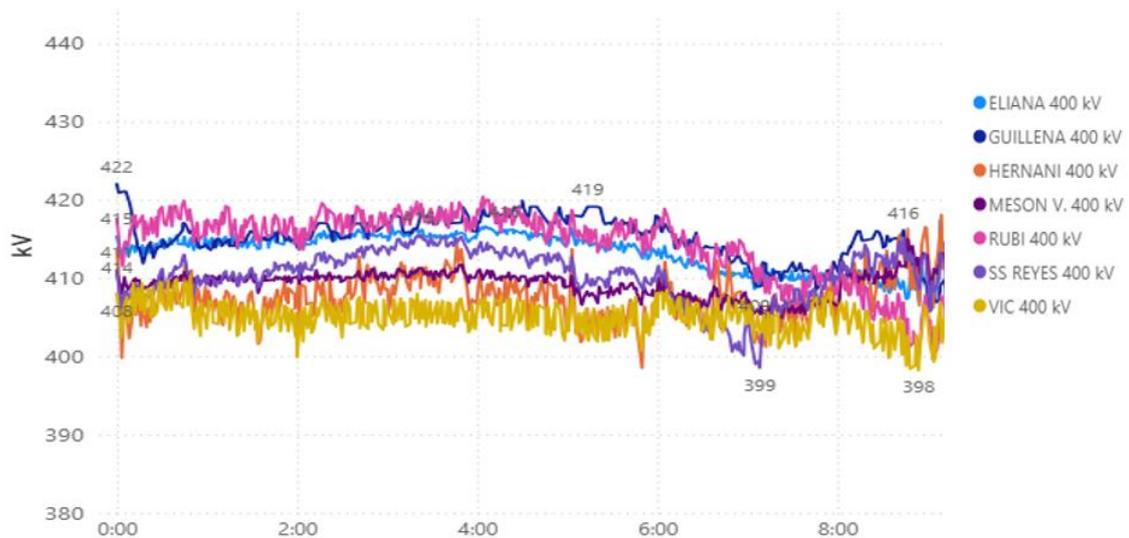
El perfil de tensión en la Red de Transporte estuvo estable con variaciones de tensión mínimas hasta las 6:00 h coincidiendo con un cambio de programa en la interconexión con Francia. A partir de ese momento, bajan al mismo tiempo que sube la demanda en el país hasta las 9:00 h. En dicho período se producen dos oscilaciones interárea de muy pequeña amplitud en el sistema europeo sin ninguna consecuencia, lo cual entra dentro de la normalidad en un sistema eléctrico del tamaño del europeo.

Figura 1. Perfil de tensión de los nudos piloto de la red de transporte

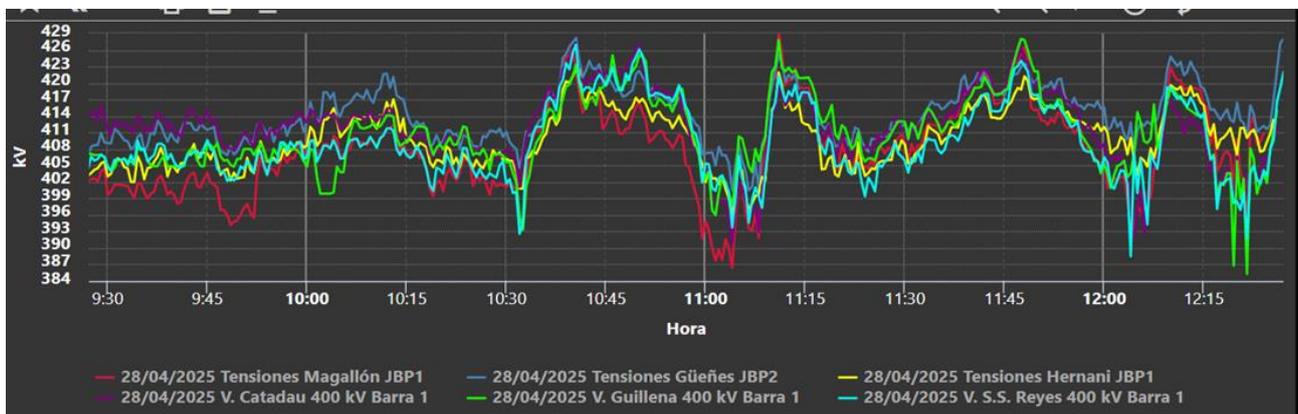
Desde las 9:00 h hasta 12:00 h se observa mayor variabilidad en las tensiones, que son achacables al cambio del mix de generación y a las variaciones de la demanda, pero sin grandes excursiones. A partir de las 10:00 h y coincidiendo con cambios de programa y/o ajustes de las energías de balance se producen variaciones en la tensión de nudos de la red de transporte, destacando la que se produce en el entorno de las 11:00 h, en la que las tensiones bajaron por debajo de los 400 kV hasta en unos 10 kV.

Figura 2. Tensiones en nudos de la red de 400 kV

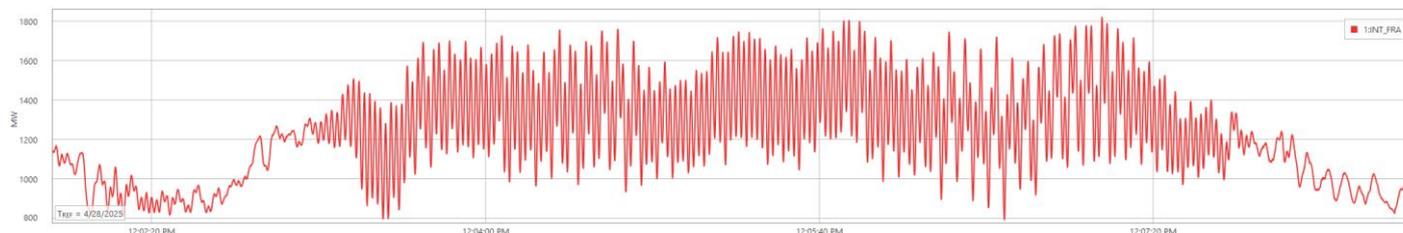
A las **12:03 h** y durante **4 minutos y 42 segundos** se observa una fuerte oscilación, de frecuencia **0,6 Hz**, en el sistema eléctrico y coincidiendo con la misma el amortiguamiento de la frecuencia del rango de 0,2 Hz baja desde el 20% a un 5%. Las tensiones previas en el sistema estaban próximas a la nominal, y la **oscilación provoca una bajada de la tensión media con fluctuaciones de la tensión de hasta 30 kV** en el mayor caso, moviéndose entre 375 y 410 kV en función de la subestación. La oscilación se puede apreciar también en la potencia de intercambio con Francia tal y como se muestra en la siguiente figura:

Figura 3. Intercambio España – Francia entre las 12:02 h y las 12:08 h (oscilación de 0,6 Hz)

Ante esta situación en el sistema, en el Centro de Control de Red Eléctrica de España **se activan las medidas previstas** para mejorar el amortiguamiento de la oscilación e intentar con ello que desaparezca:

- Acoplamiento de líneas de transporte en 400 kV para que disminuya la impedancia del sistema.
- Reducción del intercambio exportador con Francia de 800 MW, hasta fijar un programa de 1.500 MW en sentido exportador.
- Cambio del modo de operación del enlace HVDC con Francia a potencia constante (consigna 1.000 MW de España a Francia).

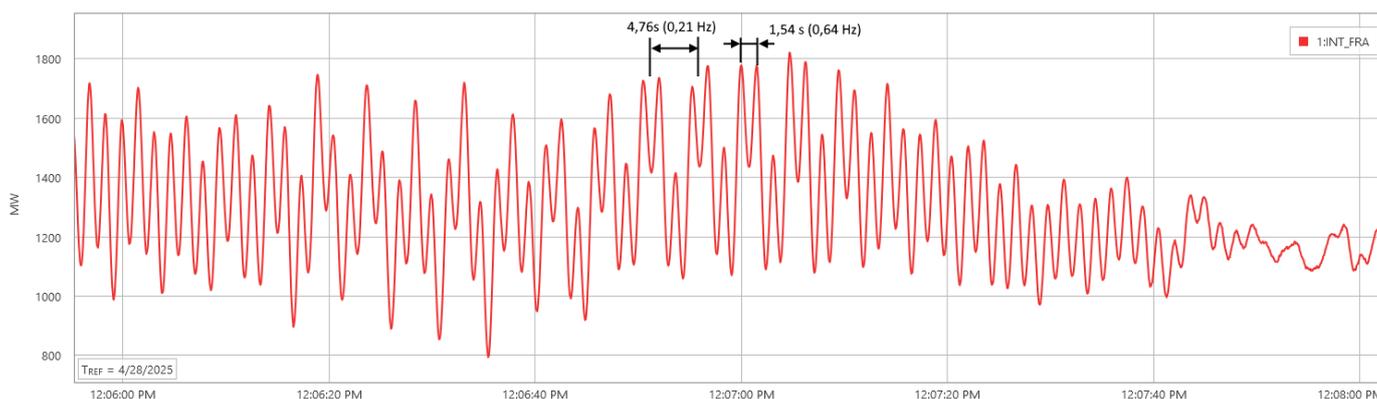
Casi al final de la oscilación también el modo de oscilación de 0,2 Hz se puede ver claramente acoplado con el modo de oscilación de 0,6 Hz en la potencia de intercambio con Francia.

Figura 4. Intercambio España – Francia entre las 12:06 h y las 12:08 h (oscilación 0,6 Hz)

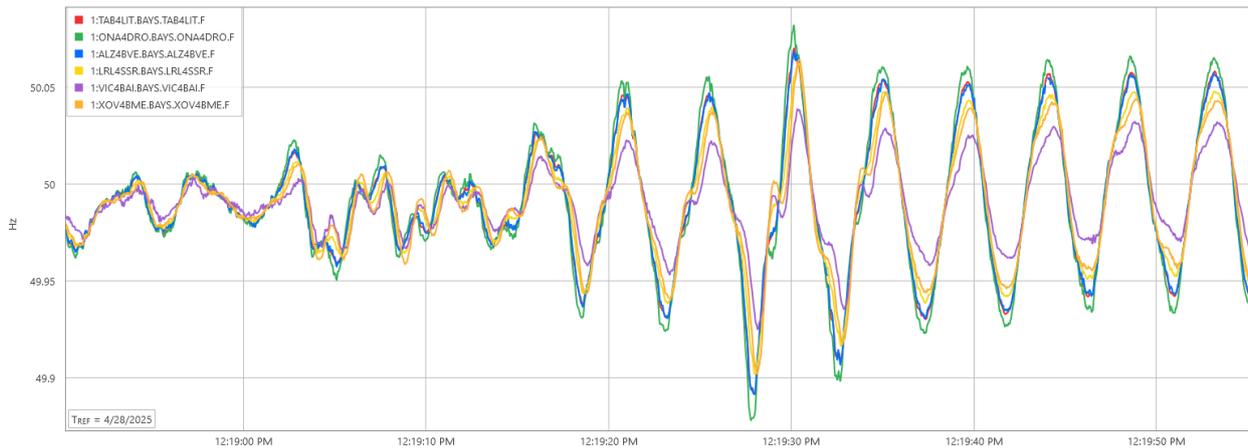
Tras un análisis en profundidad de la oscilación se ha observado que inicialmente comienza en 0,6 Hz y que rápidamente aparece la oscilación de 0,2 Hz. Si bien la Planta **Fotovoltaica A** había cambiado su producción a las 12:15 h de 250 MW a 350 MW y no se observan fluctuaciones en la potencia activa de la planta, sí que se observan en la potencia reactiva.

Figura 5. Instantes iniciales de la oscilación de 0,2 Hz donde se puede apreciar igualmente la oscilación de 0,6 Hz

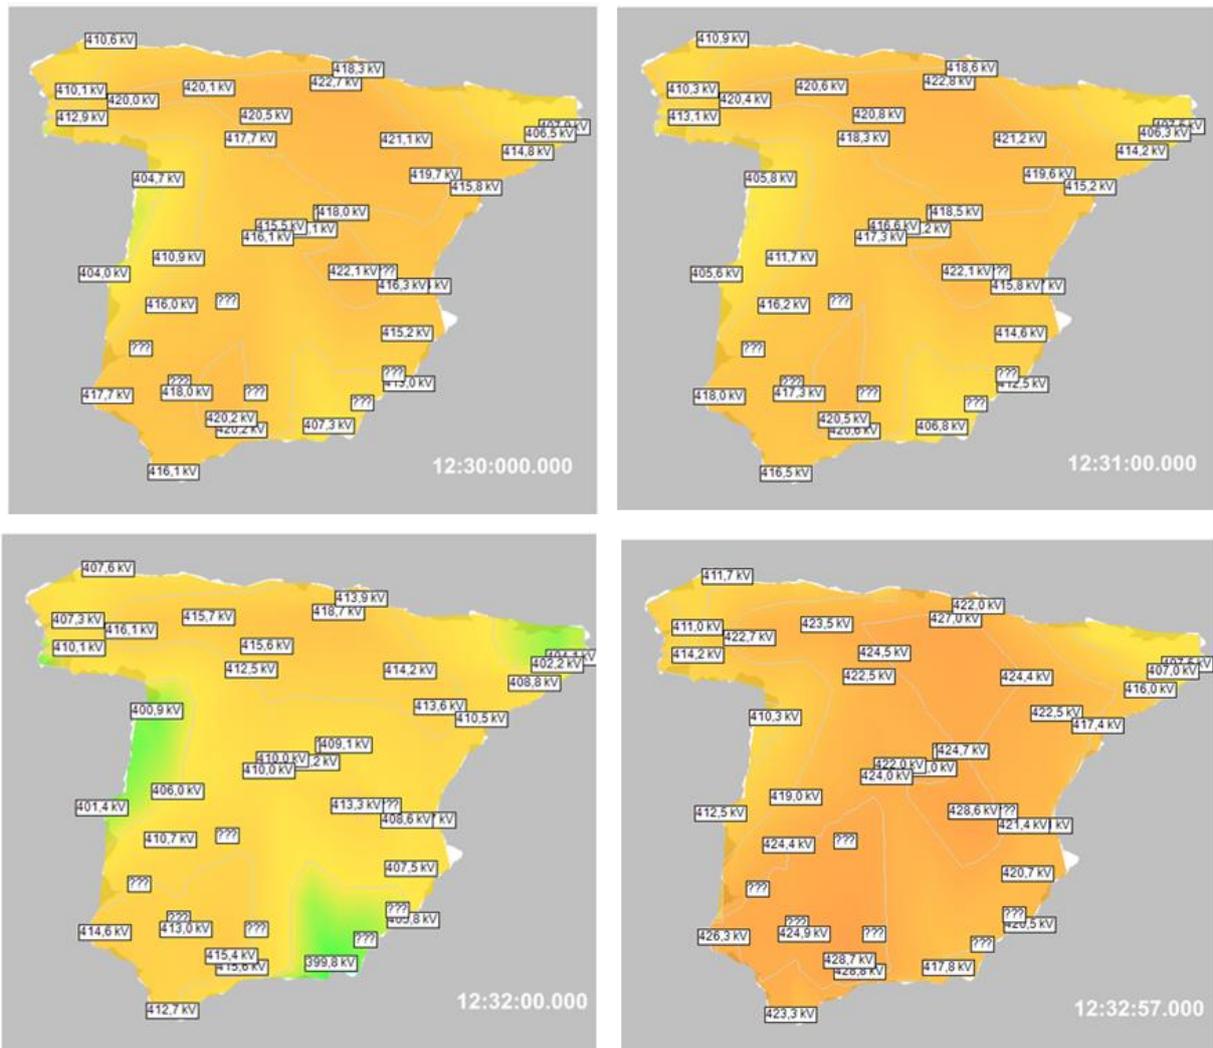
Durante los ajustes de los cambios de programa que van desde -5 minutos a + 5 minutos es normal que existan desajustes entre la activación de la generación a subir o bajar en cada país y por lo tanto que las tensiones puedan variar. Dichas variaciones han de ser controladas ante todo por los generadores del P.O. 7.4 que tienen control dinámico de la tensión. Esto se debe a que los recursos disponibles dentro de la red de transporte no proporcionan control dinámico de tensión.

Figura 6. Tensión fase – fase en la red de transporte de 400 kV

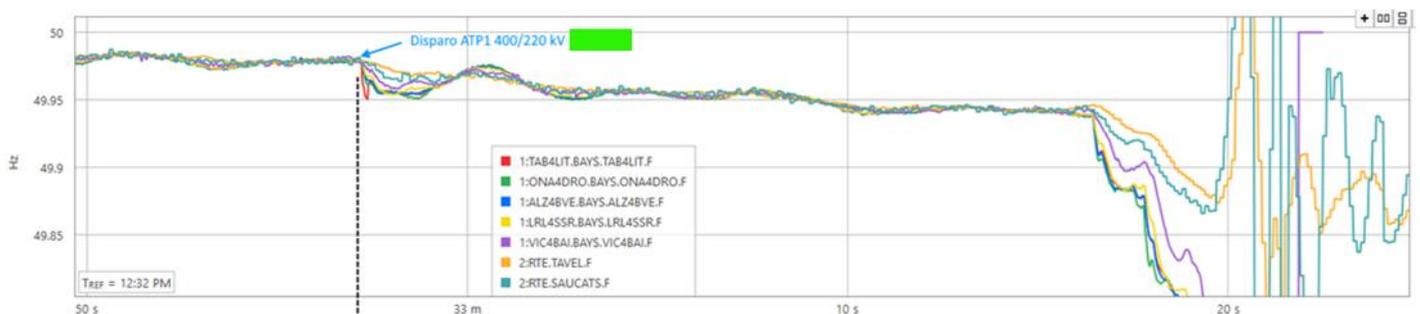
A las **12:32:57 h se produce el disparo de un interruptor del lado de 220 kV de un transformador 400/220 kV de generación de una subestación de Granada** cuando aportaba a la red **355 MW** y absorbía 165 Mvar. **La tensión en la subestación de la red de transporte era inferior a 418 kV, es decir, dentro de rango**. Prueba de ello es que tras el disparo las tensiones pasan a estar en 424 kV.

Figura 7. Evolución de la frecuencia del sistema antes y después de la desconexión en Granada

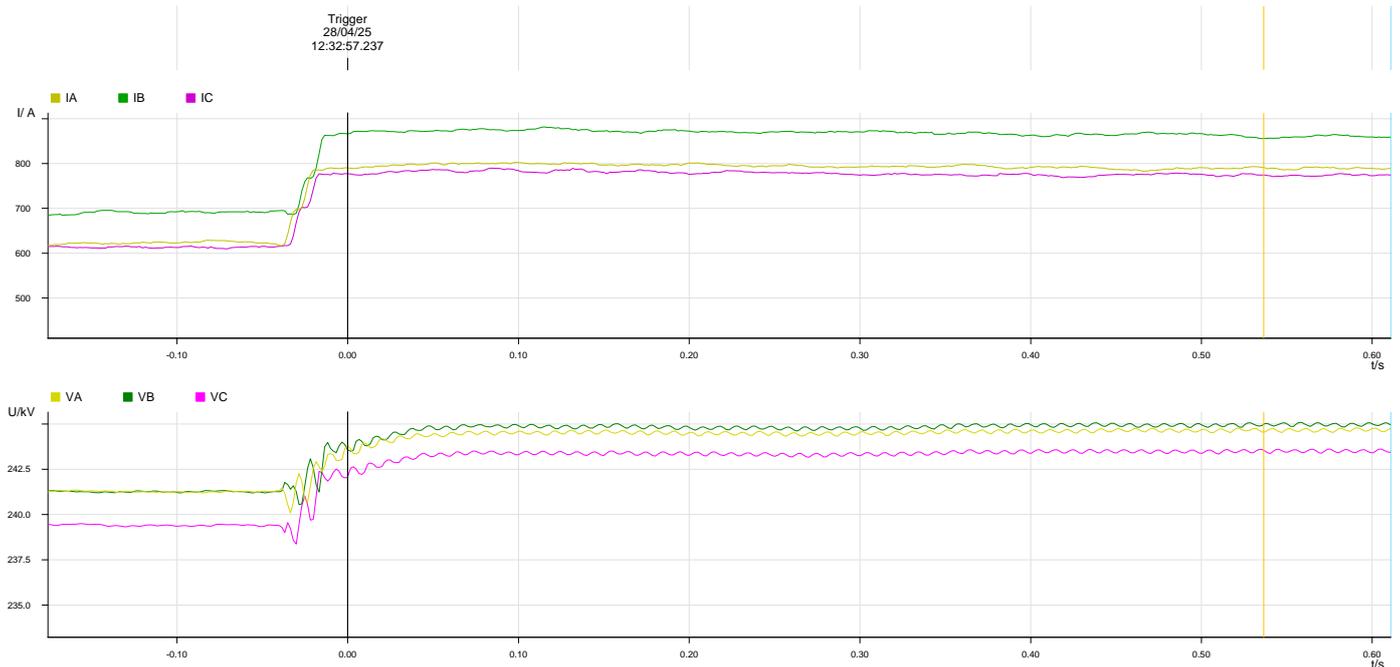
Figura 8. Oscilografía de una protección en una línea registrada de manera simultánea con el disparo del transformador⁴

Dado que en la red de transporte de 400 kV no había sobretensiones, y el valor de la tensión estaba muy por debajo de esos umbrales, nuevamente se puede inferir que la causa está en la toma del transformador. Al venir de tensiones más bajas y comenzar a subir éstas, el transformador venía con una toma adecuada para mantener una tensión adecuada en la subestación colectora de 220 kV y en la red de evacuación. Al comenzar a subir las tensiones, los cambiadores de tomas pudieron no ser lo suficientemente rápidos en adaptar la toma, resultando posiblemente en sobretensiones en el secundario sin que hubiese tensiones altas en el lado primario del transformador.

La desconexión de esta instalación es incorrecta ya que la tensión en la red de transporte está dentro de los rangos establecidos en la normativa.
